SANSOMAIN. IGLESIA DE SAN PEDRO.

1.- INFORMACION GENERAL

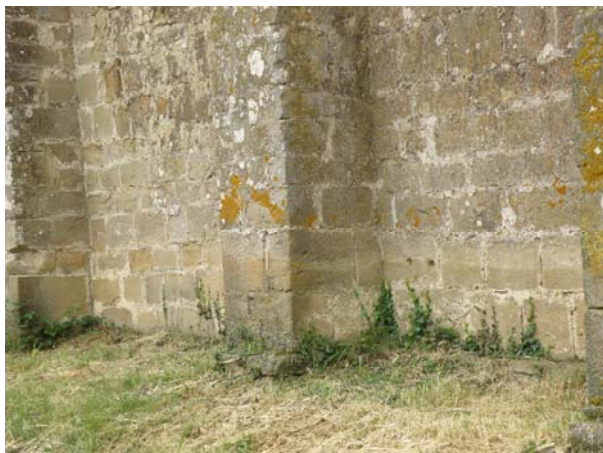
El edificio se encuentra aislado. Impresiona por su robustez, con grandes sillares en las hiladas más bajas de la parte norte. La iglesia tiene ábside semicircular y cuatro tramos. Sobre el primero se levanta la imponente torre, en cuyo piso más alto se alojan las campanas. Tiene buena cubierta, y los muros están limpios, al igual que todo el entorno.

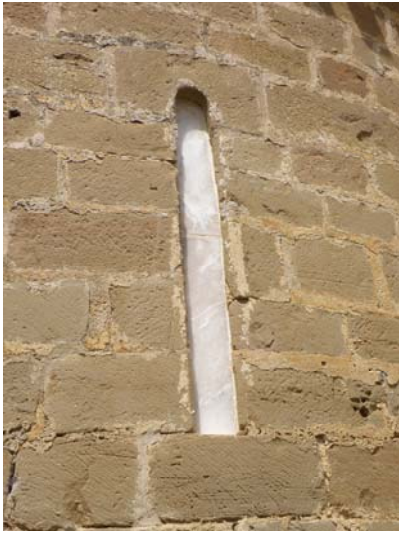
La fachada, construida con grandes sillares, tiene dos ventanas: una axial en el ábside y otra a los pies, ambas de medio punto sencillo, muy estrechas al exterior, mientras que al interior presentan gran derrame. Hay otros dos vanos en el lado sur, que más parecen saeteras. La cornisa del tejado está sustentada por modillones lisos, salvo un par que, excepcionalmente, están decorados con bolas y representan un falo, similar al de Artáiz, y una barrica de vino, casi ocultos por el edificio de la sacristía, que, dicho sea de paso, fue añadido en el s. XVI.

La iglesia destaca por su gran solidez, ya que fue construida con grandes sillares, bien escuadrados, destacando por su tamaño los de las hileras más bajas del lado norte. El grosor de los muros alcanza los 112 cms. En las fotografías de los años 80 se apreciaban grietas en el ábside y la torre que no debieron poner en peligro su estabilidad. En general mantiene el mismo tono en la piedra y, exceptuando dos vanos cerrados, uno en el hastial, en la parte baja de la torre, y otro en la parte norte correspondiente a una puerta que daría al cementerio, las hiladas son homogéneas, sin que se aprecie discontinuidad en el ritmo constructivo o añadidos.

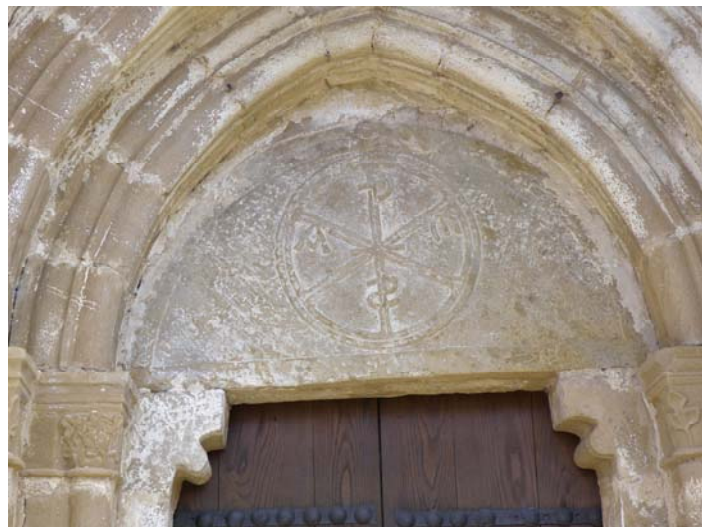
Se accede al interior a través de una portada en el lado de la Epístola, que se encuentra en un cuerpo adelantado y bajo un tejazoz con modillones lisos. Es abocinada con tres arquivoltas, las dos interiores sobre columnas con capiteles decorados con hojas esquematizadas y la exterior, mucho más ancha, sobre pilastras con decoración geométrica. Vemos un gran Crismón Trinitario en el timpano con la peculiaridad de tener la S y la Omega invertidas y dos travesaños de cruz.

A los pies y sobre el primer tramo, una gran torre prismática con vanos de medio punto para las campanas y saeteras en la parte baja.

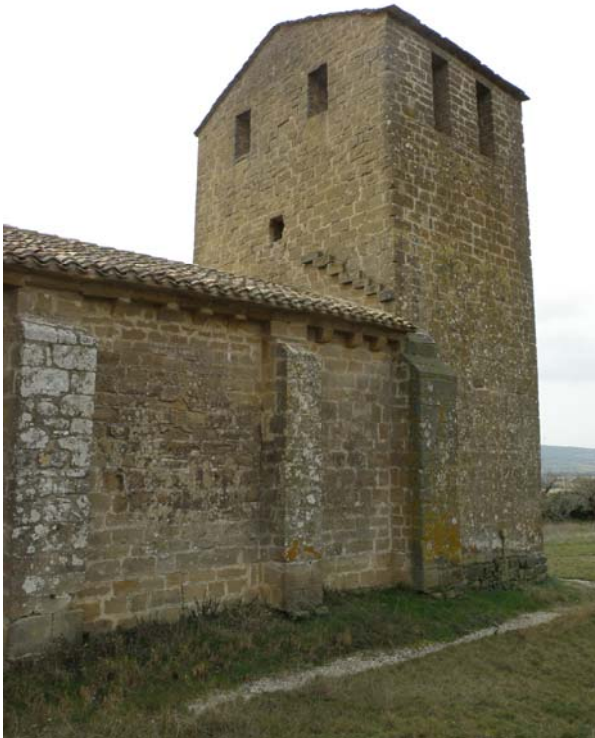
Tanto en alzado como en planta puede apreciarse que existen recios contrafuertes. Por su volumen destaca el primero del lado norte, hecho para sujetar el doble arco fajón sobre el que se levanta la torre. Su correspondiente del lado sur se encuentra integrado en el paramento sobresaliente de la portada.

Como se ha mencionado, el gran volumen de la torre es una de las características definitorias del edificio. Ésta consta de dos plantas sobre la bóveda. Desde el exterior se aprecia obra distinta, con hileras de sillares algo más ligeros e irregulares y de otro tono tras el primer cuerpo, con ventanas saeteras, algunas cegadas. En el piso más alto se abren grandes ventanales; los dos del lado oeste acogen las campanas, Sta. Maria y Sta. Ana, fechadas en 1830. Estos grandes vanos del piso superior de la torre contrastan con la presencia en el mismo piso, de una ventana saetera cegada en el lado este, lo que invita a pensar que la torre ha sufrido grandes modificaciones, tanto en lo constructivo como en su función, probablemente militar en su inicio. De hecho, la impresión que produce el conjunto es casi el de una iglesia que estuviera adosada a una torre, más que el de una iglesia con torre campanario. Esta función defensiva o militar no solo se justifica por la presencia de evidentes elementos constructivos, sino por su ubicación, al ser el lugar, junto a Pueyo, el que se encuentra más al sur del valle, abierto ya a la planicie que va descendiendo hacia

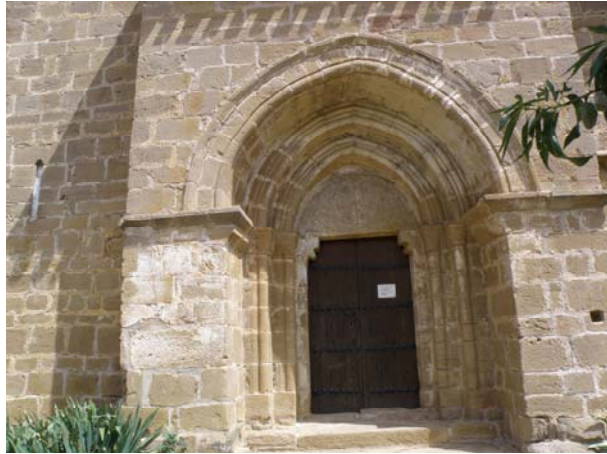
La portada está montada en un paramento sobresaliente que oculta dos contrafuertes, el más ancho, que sujeta la torre, y el siguiente, por lo que ocupa el segundo tramo de la iglesia, el más corto. Al exterior, una arquivolta ojival que apoya en una imposta lisa, enmarca una pequeña bóveda, también ojival. Bajo la imposta, a cada lado, una cenefa con decoración vegetal y frente a ella, otra con flores inscritas en círculos. La puerta presenta dos arquivoltas ojivales con capiteles vegetales. Toda la portada, pues, transmite un aire cisterciense en su decoración. El timpano acoge un crismón trinitario semicircular que apoya en zapatas de rollo, y al interior en un arco de medio punto algo rebajado. Tiene las particularidades de que la S y la

omega se encuentran invertidas, que presenta trazo doble, tanto en el círculo en que se inscribe, como en los radios, y que la piedra presenta un tono diferente al resto. La Enciclopedia del Románico en Navarra sugiere que el tímpano habría sido reutilizado de una iglesia anterior. En cualquier caso, la portada está montada a partir del tímpano, que no ha sido forzado para integrarlo en la misma, como se aprecia en sus medidas (150 cms. de ancho y 78 de altura). La profundidad de la portada hace que para ingresar en el templo se deba subir tres escalones.

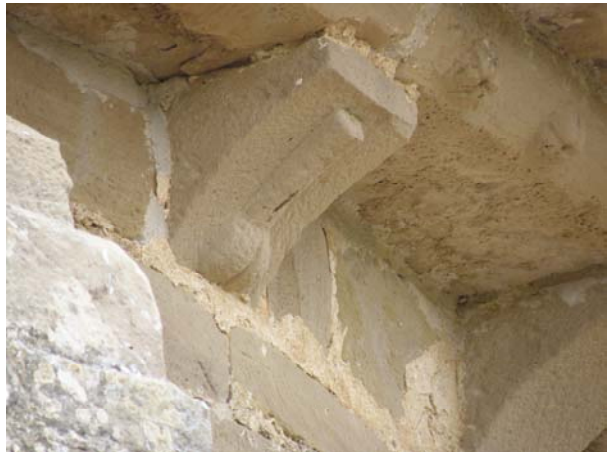
Sin duda se ha perdido parte de la decoración exterior. Se aprecian canecillos lisos de dos formas diferentes, lo que hace pensar que han sido sustituidos en algún momento. Se podría pensar que en su origen serían todos cóncavos, ya que los que presentan decoración lo son. En el lado sur encontramos un canecillo con tres bolas. Encima de la sacristía, y por tanto en el lugar ahora más escondido, tenemos uno que representa un falo y otro con un tonel. El falo es similar al de Artaiz y al que se puede adivinar en la portada de Leoz, que ha sido parcialmente eliminado. Esta representación del falo podría interpretarse como la invocación a la fecundidad de la tierra. Si estos canecillos están tan bien conservados, ¿podrían haberse arruinado tanto los demás, como para ser sustituidos? En el ábside encontramos otro con dos bolas. Más arriba, en el tejazoz, y distribuidos en varios tramos, encontramos unas bolas con incisiones o rosetas.

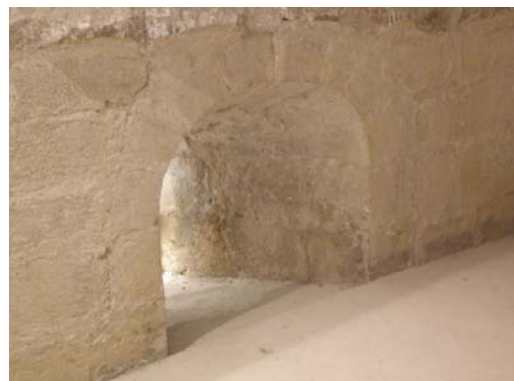
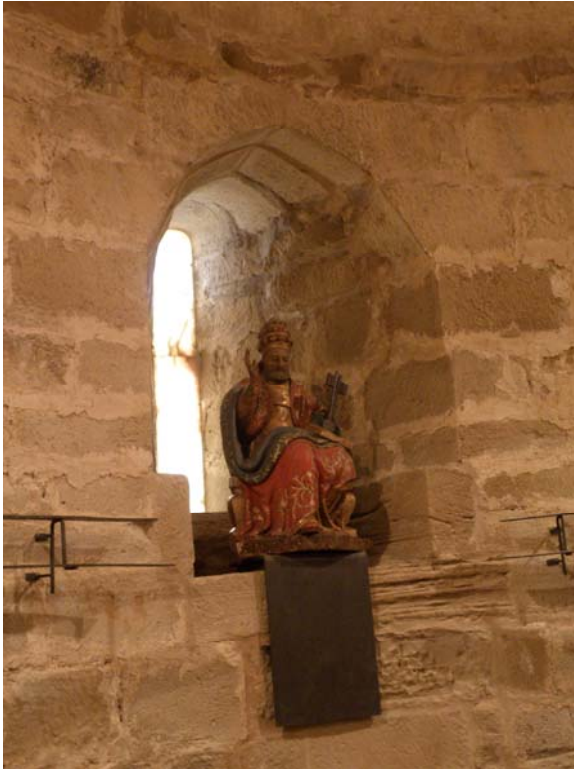
El aspecto interior está muy modificado por haberse alterado gravemente la iluminación. Las cuatro ventanas que tiene han sido rehechas o inutilizadas. La del ábside, sea para no hacerla coincidir con la imposta, o por alguna otra razón, en algún momento ha visto forzado el abocinamiento superior mediante dovelas que apuntan y le dan un aspecto extraño. La primera del lado sur, en el cuarto tramo, ha sido totalmente suprimida según se aprecia claramente en el exterior, y junto al lugar que le correspondía se ha abierto otra mucho más estrecha, y también extraña, dirigida al presbiterio como un cañón de luz. La siguiente del lado sur, ya a la altura de la torre, está prácticamente inutilizada por coincidir con el piso del coro. La del hastial sólo cumple parcialmente su función por tener el coro delante, lo que crea espacios oscuros bajo ella. Es lamentable que la reciente restauración no haya intentado solucionar estos problemas.

Las ventanas originales presentan medidas y abocinamiento similar, con gran derrame, que contrasta con la estrechez que se aprecia al exterior, que las hace parecer casi saeteras. El problema mencionado de la ventana del ábside, su falta de coincidencia entre el hueco exterior e interior es lo más llamativo, y hubiera sido fácilmente resuelto si se hubiera cortado la imposta en el espacio de la ventana del ábside, pero parece que el constructor dio más importancia a la imposta que a la ventana.

Sería muy interesante poder recuperar parte del aire interior, mediante la reconstrucción de la ventana que falta.
